# Søknad om revidert tillatelse etter forurensningsloven for Rekefjord Stone

Pukkverket Rekefjord Stone AS (RSA) ligger ved Rekefjord i Sokndal kommune. Det har vært kontinuerlig uttak og knusing av stein ved pukkverket siden 1963. Driften startet i bruddet på østsiden av Rekefjord, og ti år senere ble det også etablert brudd på vestsiden. RSA har i dag døgkontinuerlig drift fra søndag kveld til fredag kveld. Lasting av storstein, ved bruk av gravemaskin, foregår på dag- og kveldstid alle dager. Lasting av pukk, ved bruk av transportbånd, foregår alle dager hele døgnet.

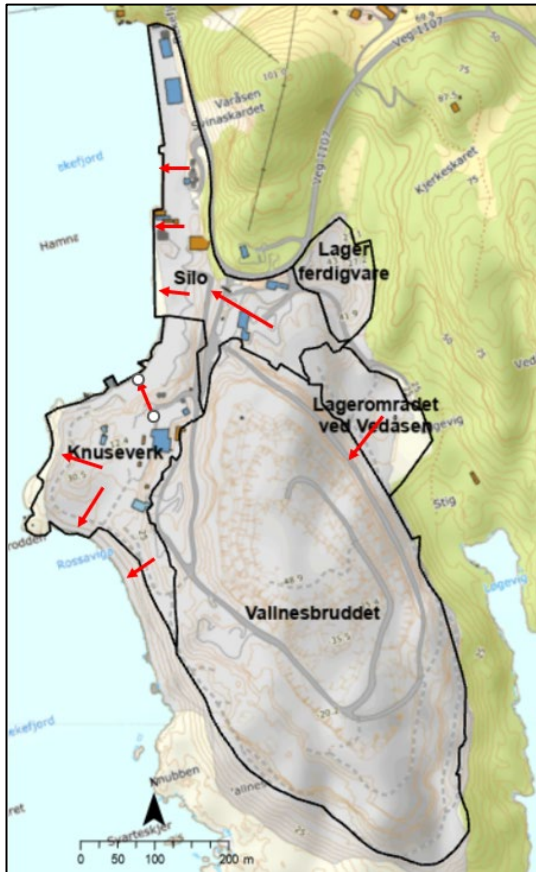
Figur 2: Oversikt over nedbørsfelt på Rekefjord øst generert i Scalgo live. Avrenningsveier er markert med røde piler.

Industriområdet på østsiden kan deles inn i fem områder med tanke på håndtering av overvann påvirket av RSA. Områdene er vist i Figur 2.

- *Lagerområdet ved Vedåsen* (totalt 12 daa) benyttes til ferdigvarelager, overvann ledes via grøft til Vallnesbruddet.
- På området for *Lager ferdigvarer* (6 daa) er det en større fordypning i terrenget. Overvannet renner hit før det infiltreres i grunnen eller fordamper.

- Nedbør som faller på området ved *Knuseverk* (40 daa) vil i perioder med moderat nedbørsintensitet i stor grad infiltreres i bakken, da dekket her er grus. Dersom nedbørsmengden overstiger infiltrasjonskapasiteten, renner overvannet direkte til sjø.

- Området *Silo* utgjør rundt 40 daa. På den øvre del av siloområdet er også dekket grus, og nedbør vil i stor grad infiltrere. Det vil også bli holdt igjen i små etablerte fordypninger i terrenget. På den nedre delen ved kaia består dekket av godt komprimert grus og tette dekker. Her vil nedbøren hovedsakelig drener direkte til sjø. Det er ingen avskjæring eller sedimentering av vann i kaifronten.

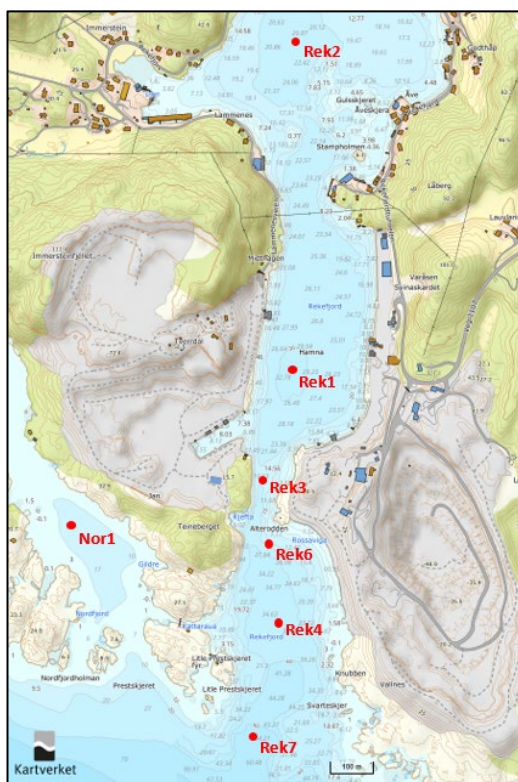
Figur 5: Kart med plassering av prøvetakingsstasjoner for Nivas kartlegging av utslipp fra RSA høsten 2022. Grabbprøve ble tatt fra stasjon Rek1, Rek2 og Rek4.

Det ble tatt grabbprøver fra tre stasjoner i Rekefjord. Prøvene ble tatt for å vurdere grad av nedslamming, basert på sedimentenes farge og synlige dyr. Videre ble det tatt prøver av vannsøylen ved totalt syv stasjoner (inkludert referansestasjon) for å kartlegge bl.a. turbiditet, suspendert materialet, partikkelstørrelsefordeling og -form. Dette for å vurdere om utslipp fra RSA kan påvirke fisk, krabber eller hummer i fjorden negativt. Plasseringen til stasjonene er vist i Figur 5. For en fullstendig redegjørelse for utført prøvetaking vises det til vedlagt rapport fra Niva (Vedlegg 1).

Partikler fra RSA ble observert i både vannmassene og på bunnen. Partikkelanalyse viste dominans av avlange partikler, som stammer fra RSA. Det var større mengde partikler på stasjonen lengst inne i fjorden sammenliknet med stasjonen nærmest pukkverket. Selv om partikkelmengden var høyere enn i kystvann uten noen spesifikk påvirkning, konkluderte kartleggingen til Niva med at partikkelmengden i vannet er så lav at sannsynligheten for negative effekter på fisk, på grunn av partikler i vannfasen, anses å være liten. På bunnen synes det å være en viss fortykning av næring, men uten at dette ga noen utarmet bunnfauna. Niva konkluderte med at sannsynligheten for negativ effekt på skaldyr i fjorden er liten.

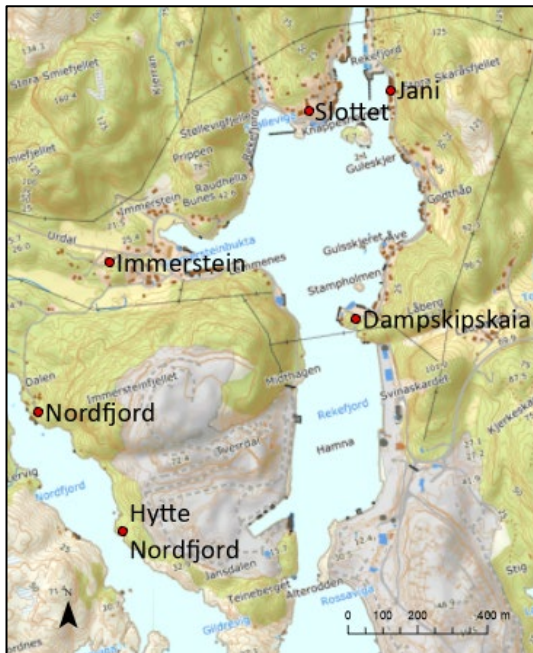
Figur 7: Plassering til nedfallsstøvmålestasjoner rundt RSA.

Støvutslipp fra RSA overvåkes med måling av nedfallsstøv. Dette gjøres i dag kontinuerlig ved seks stasjoner, hvorav to ble satt opp i april 2022 (Damskipskaia og hytte Nordfjord). Plasseringen til stasjonene er vist i Figur 7. Bakgrunnen for de to supplerende punktene er spredningsberegning for nedfallsstøv utført av Sintef Norlab (Vedlegg 3). Denne viste at grenseverdien for støv gitt i forurensingsforskriften § 30-5 kan være overskredet for fritidsboligene som ligger sydøst for målestasjonen i Nordfjord, videre var det ønskelig å
